# A rákoskeresztúri Podmaniczky–Vigyázó-kastély főépületét díszítő barokk és klasszicista falképek kutatása

### Research on the Baroque and Neoclassical Frescoes Adorning the Main Building of the Podmaniczky–Vigyázó Country House in Rákospalota

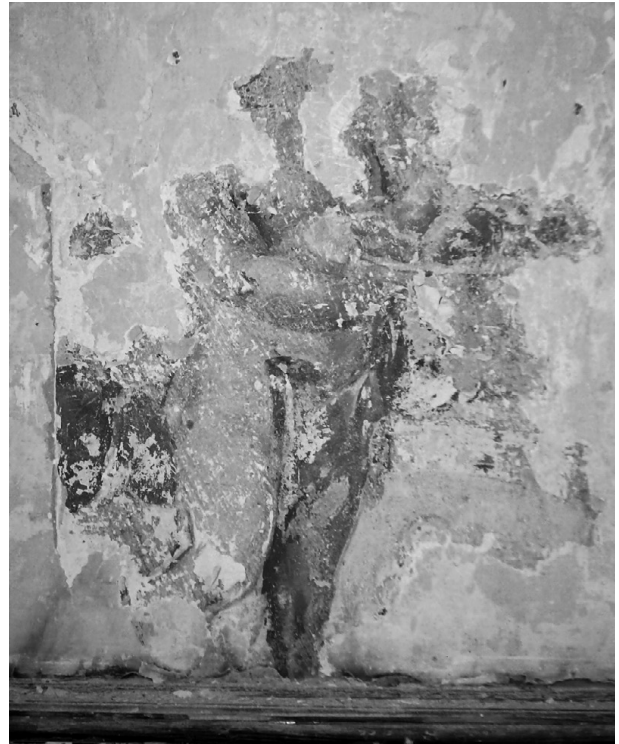
1. kép. Az előcsarnok díszteremmel közös falán részlegesen feltárt gyümölcstálat tartó amorett.
2. kép. A díszterem mennyezetén nyitott szondák az istenalakkokkal.

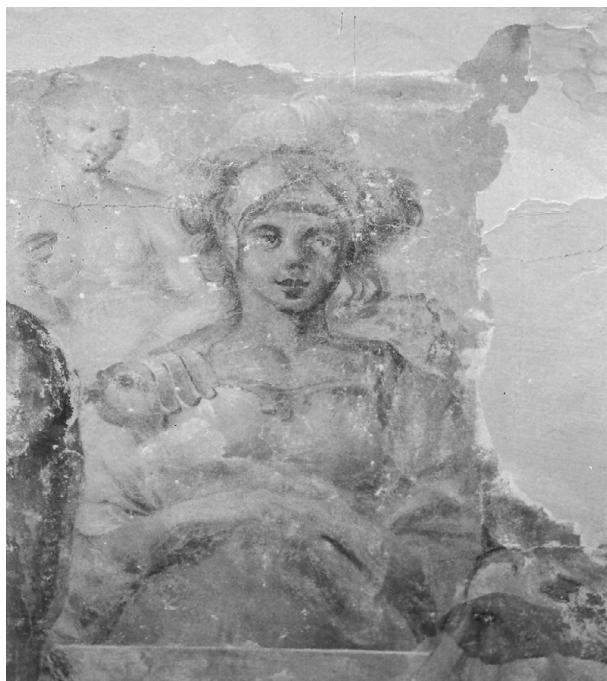
3. kép. Pallas Athéné, és egy attribútum nélküli istennő, esetleg nimfa.
4. kép. A tűz után lehullott vakolatdarabon feltárt arc.
5. kép. Részlet, a nyugati szoba boltozatáról, ahol az egyik nőalakból szinte csak vörös előrajza maradt fenn.

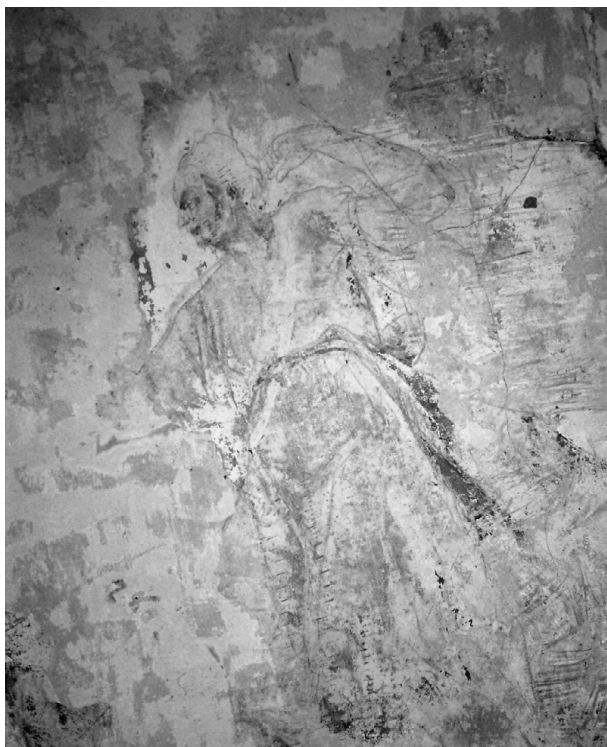
5. kép.

színópiája maradt fenn. A kutatás során a negyedik alak lábánál figyeltünk meg a gyümölcsöket, de ez az alak mára olyan mértékben károsodott, hogy az sem állapítható meg, hogy férfit, vagy nőt festett itt meg a művész.
