# Graeco opere – görög modorban II.

## A veszprémi „Gizella-kápolna” és a lékai várkápolna

### 13. századi falképei

*Rostás Tibor*

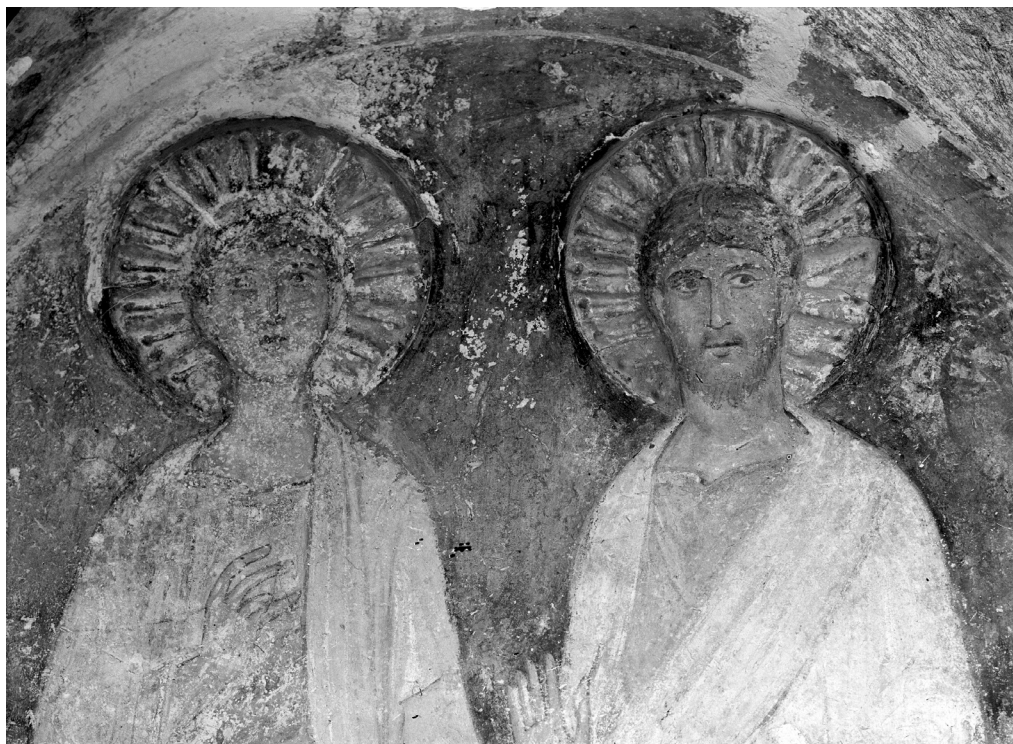
2. kép. Veszprém, „Gizella-kápolna”, alsó szint. Az északi fal nyugati apostolpárjának részlete.

Amennyire a különböző korú fotók összevetésével meg lehet ítélni, Dex az északi fal eredeti freskóinál elsősorban a hiányok pótlására szorítkozott. Mivel a nyugati első falmező apostolaiból több maradt, ezeken kevesebb kiegészítést végzett. A középső, jobban elpusztult figurapárnál már több volt a retusálni való, míg a keleti apostolpár festői felületeit szinte teljesen levetette a sókristály-képződés, így itt a mértéktartó kiegészítések mindössze az alakok formáját és tagolásuk főbb formáit idézhették fel.<sup>28</sup>

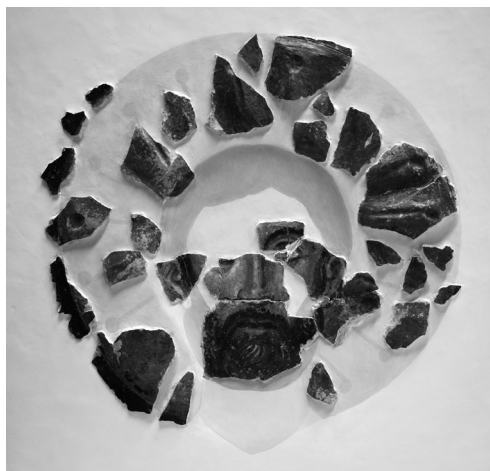
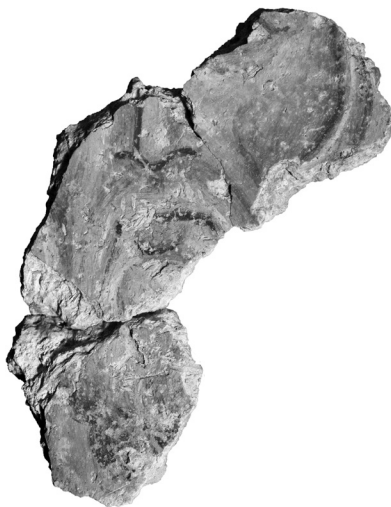
4. kép. Apostolfő a veszprémi „Gizella-kápolnából”. Cziráki Veronika rekonstrukciója.  
Fotó: Rostás Tibor, 2010

5. kép. Ősz apostol arctöredékei a veszprémi „Gizella-kápolnából”.  
Fotó: Rostás Tibor, 2010

apostol arcából maradt meg. **(4-5. kép)** Egy harmadik, kisebb töredéken igen finoman modellált orr és száj részlete látható, míg egy negyedik az eddigiektől eltérően erősen kopott állapotú, alig kivehető formákkal. A többi viszont szinte érintetlenül megmaradt a befejező ecsetvonásokkal és a csúcspénnyel együtt, és igen magas színvonalat képvisel.

Az arcokat a finom színátmenetek és fényhatások teszik élettelivé. Az okker árnyalatai az árnyékos arcfélen zöldesszürkébe válnak, az arcpírt vörös tónusok, a világosabb, fénnel teli részleteket fehér árnyalatok érzékeltetik. A körvonalak vörössel, a csúcspénnyel fehérrel kiemelték. Az orr körvonala általában az árnyékos oldal felől vörössel meghúzott, míg a másik oldalát erőteljes, zöldesszürke árnyék jelzi. Az orr csúcán és az ornyergen fehérrel megfestett csúcspénnyel helyezkednek el. A legkisebb töredék borotvált arc részletét mutatja, így ezen megfigyelhető a szájszöglet árnyékban maradó részének vagy az orr és a száj közötti barázdának a finom érzékeltetése is. A fekete szakállú tanítvány szemének körvonala, az írisz és az ívelt szemöldök feketével meghúzott, a felső szemhéjat egyetlen ívelt, vörös vonal jelzi. A csúcspénnyel szélesebb ecsetvonásokkal jelölték a szem sarkában és a szem alatti szürkés rész alatt. Ezzel szemben Mária szemöldöke inkább egyenes vonalú, és ezt, akárcsak a kicsiny szempár körvonalát, vörössel érzékeltették. A negyedik, kopott felületű töredéken a jobb arcfél vehető ki a szem, az orr és a száj részletével. A modellálás itt már nem értékelhető.

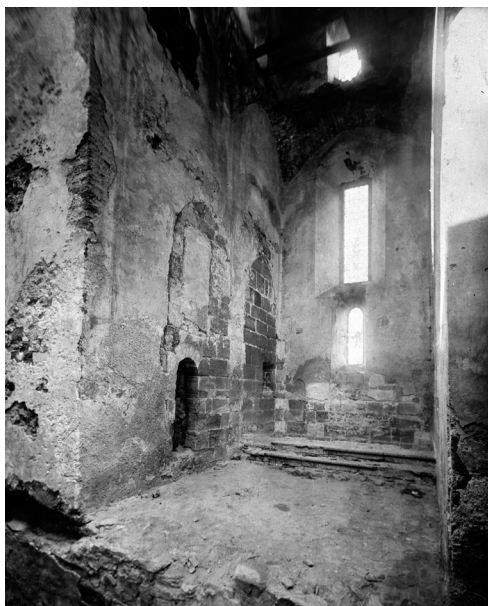
7. kép. A lékai várkápolna belső tere.

ri tulajdonosa, Nádasdy Tamás nádor jelentősen átalakíttatta és kibővítette. Ennek során, 1557-ben a kápolnát, a nyugati falát elbontva, a várudvar felé széles előszakasszal bővítették. Boltozatát is lebontották és egybenyitották a felette lévő toronyemelettel. Az így létrejött magas teret téglából rakott, fiókos dongaboltozattal fedték.<sup>50</sup> (7. kép) A keleti és déli falon a korai, félköríves résablakok fölött nagyobb ablakokat nyitottak. Ezek alsó kávéjának kialakításakor belebontottak a korai ablakok záródásába. A korai boltozatot hordó faltámoknak és az ablakkönyöklők magasságában körbeforduló párkánynak a levésett nyoma, a boltozat csúcsíves homlokívei, illetve a falfelületek kváderburkolata archív fotókon tanulmányozható.<sup>51</sup> (7. kép) A századfordulóra már beomlott újkori boltozatot 1935-ben építették újjá.<sup>52</sup> A vár legújabb helyreállít

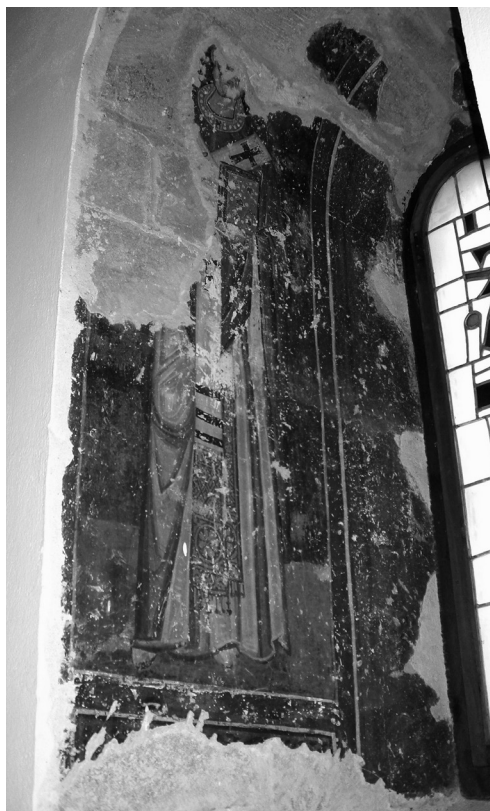
8. kép. Püspökszent a lékai várkápolna keleti ablakának bal oldali béléletében.

A korai ablakok befelé alig táguló kávéfalára egy-egy álló alakot festettek.<sup>54</sup> Az alap sötét, kék színű, a figurák zöldes talajcsíkon állnak. A legjobban egy püspökszent töredékes alakja maradt fenn a keleti ablak bal oldali kávéján. (8. kép) A magas, nyúlánk arányú főpap felsőtestének jobb oldala és fejének jó része hiányzik. A frontálisan ábrázolt, ünnepélyes alak enyhe kontrasztban áll: ruhája jobb térd körüli redőzése elárulja, hogy bal lábára támaszkodik, jobb térdét enyhén behajlítja. A bokáig érő, világoslila alba alól csak lábbelijének orra bukkan elő. Fölötte zárt nyakú, püspöklila kazulát visel.<sup>55</sup> Ennek közepén „V” alakú, kétoldalt szabadon leomló alakját a mell előtt tartott kezek alakítják ki. Az áldásra emelt jobb kézről csak az egyik áldó ujj vége maradt meg. A püspök a bal kezében drágakövekkel és gyöngyökkel díszített, sárga kötéstáblájú kódexet tart. A fehér színű pallium a vállrészen és a mell előtt fekete keresztekkel díszített. A vége sárga alapon vörösbarnás, geometrikus és száraz növényi ornamentikával díszített. A bal csuklón gyöngyökkel díszített sárga színű mandzsetta, fölötte átvett manipulus. A zárt ruhanyak is sárga és gyöngyös díszű. Az arcból a rövidre nyírt, fehér szakáll mellett a száj és a bajusz, illetve a jobb fül részletei maradtak meg. A fej körül kivehetők a glória vörös bóluszának maradványai. A nyak zöldes színekkel modellált. A miseruha mélylila alapszínét fátyolos fehér tónusok árnyalják. Az árnyékban lévő ruharedőket vastag fekete, a csúcsfényeket vékony fehér ecsetvonások érzékeltetik. Az alba hosszú, párhuzamos redőit egymástól jól elkülönülő világos és sötétebb lila sávok alkotják. A kissé behajlított jobb térd körül ügyetlenül megformált redők láthatók.<sup>56</sup>

felületekkel. Kontraposztban áll, törzse balra hajlik. Tédig erő fehér alsóruhát és köpenyt visel, bocskora fölött lábszára fedetlen. Az alsóruha sárga szegélye alul hullámos, a köpeny talán fehér színű lehetett, vörös szegéllyel és kék béléssel. A figura jobbjaiban lándzsát vagy hosszú pálcát tarthatott, melynek vékony szárából az alsó rész megmaradt. Mindezek alapján katonaszentnek vagy arkangyalnak gondolható.<sup>59</sup> A jobb oldali kávéra festett párjából még ennyi sem maradt: mindössze lábbeliye és hosszú ruhájának alsó, sárga szegélyésávja ismerhető fel.

dala hiánytalanul megvan, így megfigyelhető a szent felsőtestének jobb fele az áldó kézzel együtt.<sup>57</sup> Ugyancsak lerajzolta a püspök akkor még jórészt meglévő, hosszúkás formájú, szikár, aszketikus arcát is. Bizonyos részletek eltérnek a falképtől. Így a dicsfény arany színe, a pallium végződése vagy az alsóruha színe. Hiányzik a püspök bajsza és a jobb lábbeli is. A redőkezelés feljavított, elegáns. A freskóról 1883-ban Könyöki József is készített akvarellmásolatot.<sup>58</sup> Könyöki pontosabban másolt, színei is megbízhatóbbak. Míg Storno csak az alakos képmezőt rajzolta le, ő az ablakkáva bal oldalának teljes festett felületét reprodukálta. Korábban már hiányzott a szent jobb oldala, itt a káva kváderburkolatát ábrázolta. Akvarelljén a redők kissé játékosabban ívelődnek, a figura testesebb lett, a dicsfény maradványai pedig lemaradtak a képéről.
